Type : Fond mouvant

Châssis : aluminium

Caisse : aluminium

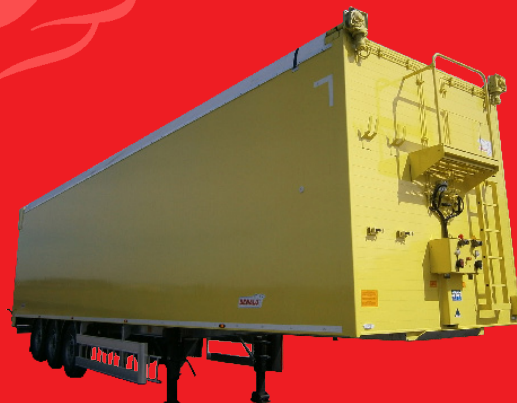
- **Faces latérales renforcées** de différentes épaisseurs
(de 4 à 6 mm)
- **Châssis renforcé** intégral hybride
- **Caisse trapézoïdale** pour un volume optimal
- **Sécurité** accrue grâce au déchargement sans bennage
- **Plancher renforcé** adapté aux transports de déchets
- Design exceptionnel grâce à une attention particulière portée sur la finition

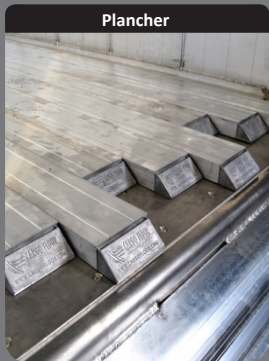
Plancher lisse ou strié en épaisseur 6, 8 ou 10 mm. Avec guidage par lames PVC et patins Teflon clipsés et tôle de seuil inox

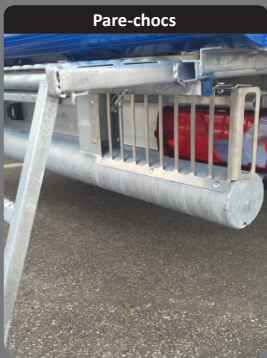
Pare-chocs renforcé en acier galvanisé (garde au sol optimisée) avec grille de protection des feux et intégration de l'escabeau.

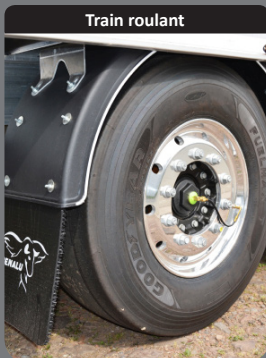
Train roulant équipé d'essieux renforcés (OFF ROAD) et d'ailes enveloppantes encastrées

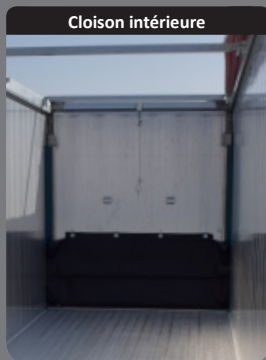
Cloison intérieure mobile renforcée (ép. 6mm) avec bâche renforcée

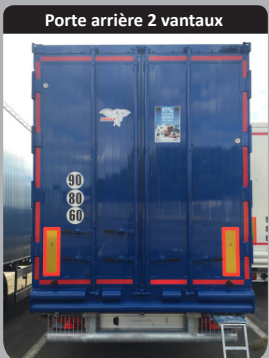
Porte arrière 2 vantaux

Plancher renforcé (lisse ou strié) ép. 10mm ou HDI 8/18 Très Haute Résistance à l'impact (Possibilité de plancher à recouvrement)

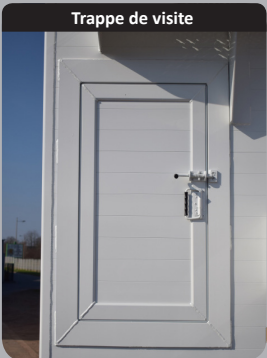
Trappe de visite étanche sur face avant avec phare de travail LED orientable disponible

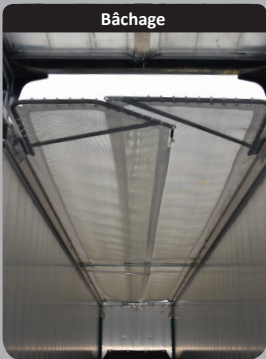
Bâchage papillon à commande hydraulique ou manuelle équipé d'un filet (maillage en PVC 4x4mm)

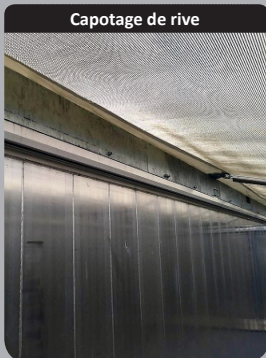
Capotage de rive

Capotage intégral en acier galvanisé sur toute la longueur de la rive supérieure. Renforcement de la rive et protection de l'arbre

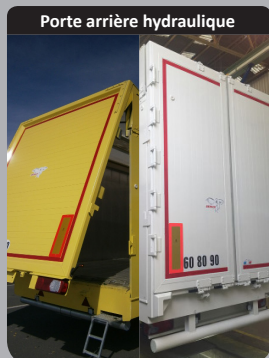
Porte arrière hydraulique

Profil ALU double paroi avec renforcement interne par cloisonnement et assemblage par soudure continue

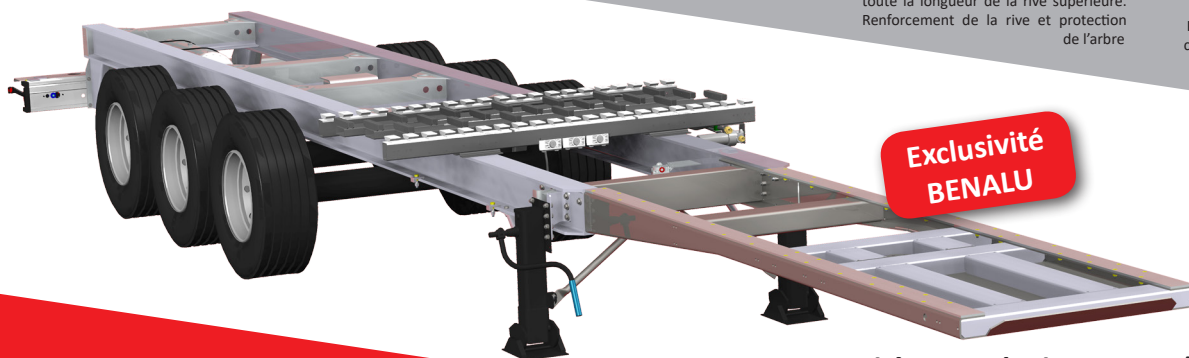
Châssis intégral HYBRIDE (Acier/aluminium)
Une rigidité exceptionnelle pour un poids mort contenu
